異丙醇若長期不當存放，宜慎防爆炸危害

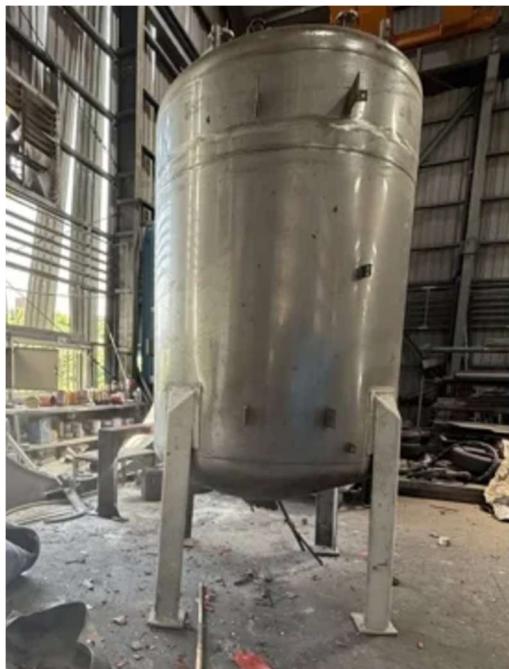
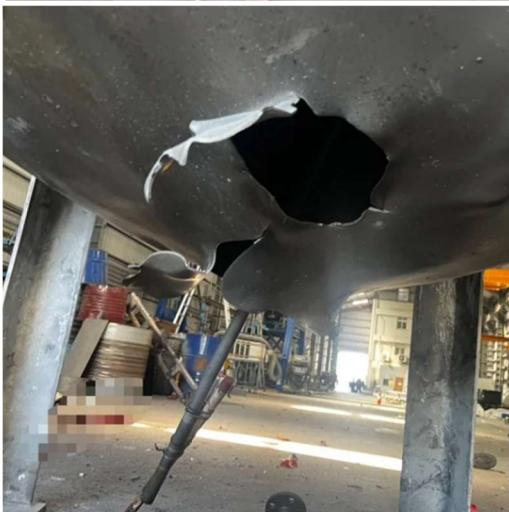
圖片來源：桃園市政府勞動檢查處

近期國內傳出勞工從事異丙醇化學儲槽清理作業不慎發生爆炸重大職業災害案件，114 年桃園市大園區，一名勞工使用合梯爬上異丙醇化學桶槽上方進行清理作業，以綁有金屬棍之加長掃把刷除桶槽底之白色結晶物，發生爆炸導致勞工從高處墜落頭部重創，送醫不治。依據調查資料顯示，該異丙醇化學桶槽閒置 10 年以上，現場採檢之白色結晶物為三過氧化三丙酮 (Triacetone triperoxide，簡稱 TATP 或撒旦之母)，是一種有機過氧化物爆炸物，感度極高，輕微摩擦、碰撞都可能引起爆炸。此事件為國內首次發現異丙醇經多年存放自然生成 TATP 成分並導致爆炸傷亡的案例。

- (一)從事異丙醇化學儲槽清理作業，應指定專人決定作業方法及順序，並事先告知相關作業勞工，進行相關爆炸及墜落危害告知。
- (二)對於高度在 2 公尺以上之處所作業時（如儲槽頂端），應設施工架或其他方法設置工作台，並使勞工確實使用安全帶、安全帽及其他必要之防護具。
- (三)使勞工從事危害性化學品處置作業時，應使勞工接受安全衛生教育訓練並實施檢點。

(一)存放異丙醇時確實緊閉容器防止與大氣接觸，遠離火源之場所，避免高溫及陽光直射，產生有機過氧化物爆炸物(TATP)。

(四)從事危害性化學品處置作業時，應接受安全衛生教育訓練並實施檢點，留意庫存異丙醇容器是否外觀混濁、產生白色沉澱汙染或異味等情形。
